Fiskevandring forbi veikryssninger i små vassdrag i Sør-Trøndelag, Vannregion Trøndelag

Gjennomgang av eksisterende kartlegging, kvalitetssikring og fremskaffing av nye data for små vassdrag som krysser Statens Vegvesens prioriterte veistreknings i Sør-Trøndelag

Bergan, M.A. 2015. Fiskevandring forbi veikrysninger i små vassdrag i Sør-Trøndelag, Vannregion Trøndelag. Gjennomgang av eksisterende kartlegging, kvalitetssikring og fremskaffing av nye data for små vassdrag som krysser Statens Vegvesens prioriterte veistrekningslinjer i Sør-Trøndelag

NINA Rapport 1141. 93 s. + Vedlegg

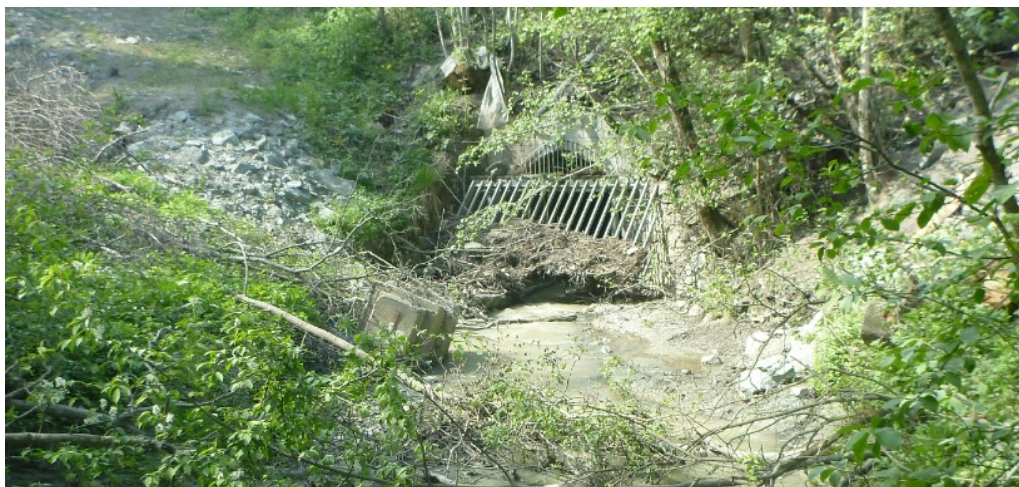
Søra har vært stengt for oppgang ved Statoil Klett og E39 siden 1960-årene (Bergan 2013). Bekken har tidligere vært Trondheims desidert lengste sjørretvassdrag med om lag 1,3 mil anadrom strekning (Bergan 2013). Søra inngår nå i en langsiktig, helhetlig miljøplan for Trondheim kommune, og det foregår storstilt sanering av kloakk og tilrettelegging for sjørret oppstrøms E39. Kulverten under E 39 (nr. 5) har vært svært vandringshindrende, men potensielt passerbar for større gytefisk. En om lag 250 meter bekkelukking i tilknytning til bensinstasjonsområdet og Fv 707 (nr. 83) har vært vandringsstoppende for all oppgangsfisk (Bergan 2013). Svært redusert vannkvalitet har inntil nå vært årsak til at Søra i dette bekkepartiet har vært fisketom siden 2010 (Bergan mfl. 2015). Krysning under E39, bekkelukking under Statoil Klett/Fv 707 og Søras løp skal endres ifbm anlegging av ny vei (www.miljopakken.no). Det er et fastsatt miljømål at arbeidet med ny vei skal gi fiskeførende veikrysninger. Statuskode rød, med høyeste prioritering (1), settes på begge veikulverter i Søra.

Figur 3. Innløp til kulvert under Fv 707 i Søra. Foto: Morten Bergan.

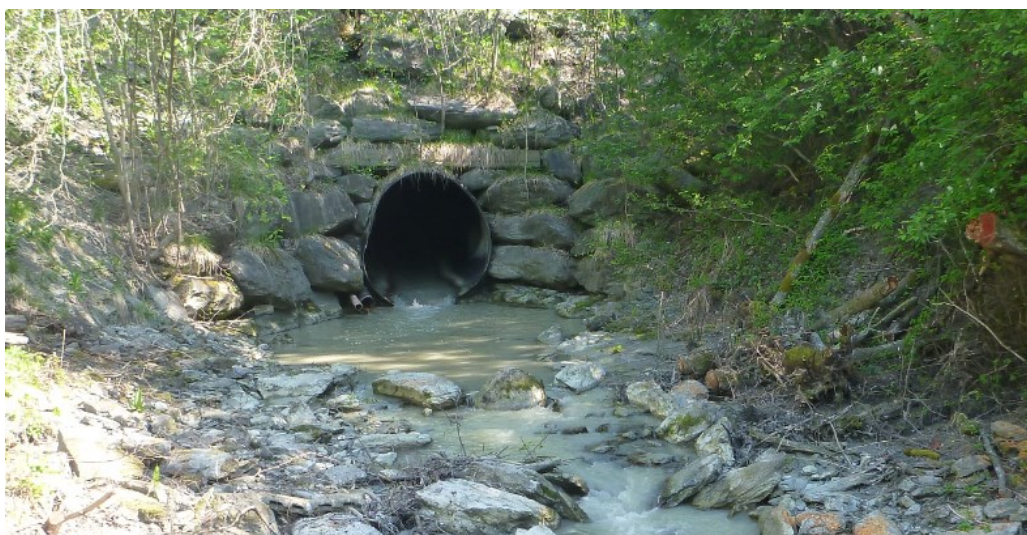
Figur 4. Utløp av kulvert under Statoil Klett og Fv 707 i Søra. Foto: Morten Bergan.

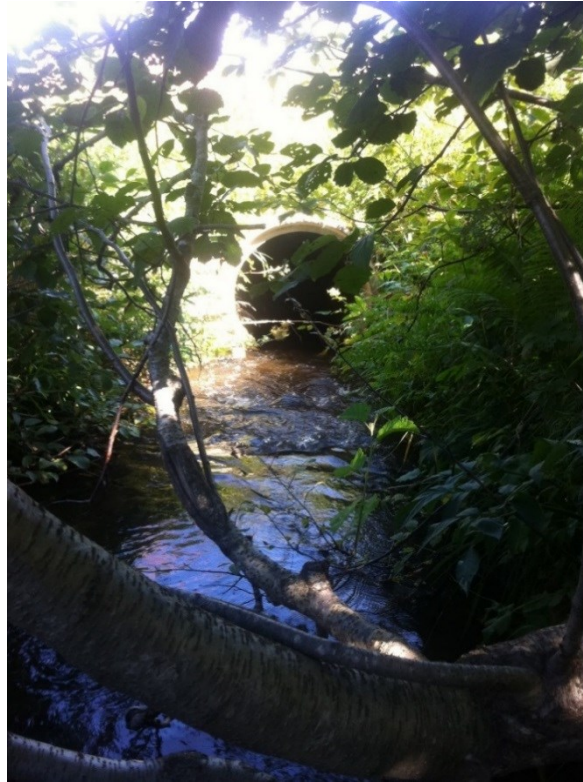
Skårvollbekken, som munner i det som opprinnelig var et tidligere flomløp i nedre del av Sokna, er omtalt som en god produksjonsbekk for sjøørret til Gaula (Byskov mfl. 1986). Byskov (1986) angir anadrom strekning som 1 kilometer. Befaringer høsten 2013 viser at dette er en undervurdering av lengden på anadrom strekning (Solem mfl. 2014). I tillegg til hovedbekken (om lag 1 kilometer anadrom strekning før bratt fosseparti), kommer sidebekken «Brautbekken» inn et stykke oppstrøms Fv 30. Denne var fiskeførende om lag 800 meter i 2013 (Solem mfl. 2014). Ungfisk av laks og sjøørret er undersøkt i Skårvollbekken i 2008 (Bergan & Arnekleiv 2009), 2011 (Bergan 2012) og 2013 (Solem mfl. 2014). Kulverten under Fv 30 er utført med rundt betong over en strekning på om lag 40 meter, der inngangen har vært dokumentert tilstoppet av trevirke og kvist (Anonym 2012). Kulverten er for lang og for liten til å kunne inspiseres fysisk. Det har vært usikkerhet rundt oppvandringsmulighetene under Fv 30 (Bergan 2012), men relativt gode ungfisktettheter dominert av årsyngel oppstrøms veien i 2013 viser at gytefisk klarte å passere veien høsten 2012. Veikrysningen får statuskode oransje med prioriteringsnummer 2 inntil videre. Veikrysningen må overvåkes årlig. Ved mangel på oppgang i enkelte år, må tiltak iverksettes for lette vandringsveiene. Vi har foreløpig ikke tilstrekkelig datagrunnlag til å konkludere med at det skjer årlig forbivandring.

Figur 6. Kulvert under Fv 30 ser fiskeførende ut ved inn- og utgang, og det er påvist godt med ørret og flere årsklasser oppstrøms oppstrøms kulverten. Kulverten er lang og kan potensielt være vandringsstoppende på lave vannføringer eller ved gjentetting med kvist og skrot. Foto: Morten Bergan.

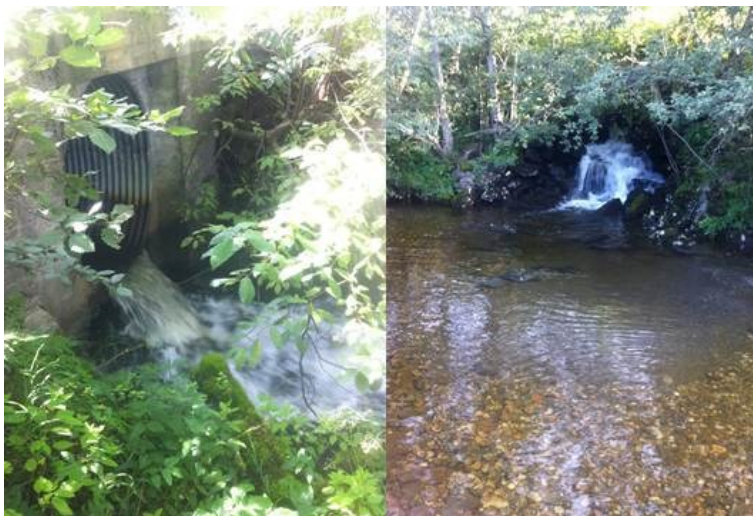
Havsbakkbekken er en tidligere sjøørretførende sidebekk til Gaula, der stor veifylling og kulvert under Fv 30 har stoppet all oppgang (Byskov 1986, Bergan 2012). Inngrepet har ført til en tapt bekkestrekning på om lag 500-600 meter med svært god vann- og habitatkvalitet for sjøvandrende laksefisk (Bergan 2012). Bekkens bredde er om lag 3-3,5 meter, hvilket utgjør om lag 1920 m² tapt areal, og en anslått årlig tapt smoltproduksjon av sjøørret på 614,4 smolt (anslag med 10 smolt per 100 m² bekkeareal). Veikrysningen får statuskode rød, med høyeste (1) prioritering.

Figur 7. Kulvert under FV 30 i Havsbakkbekken. Foto: Morten Bergan.

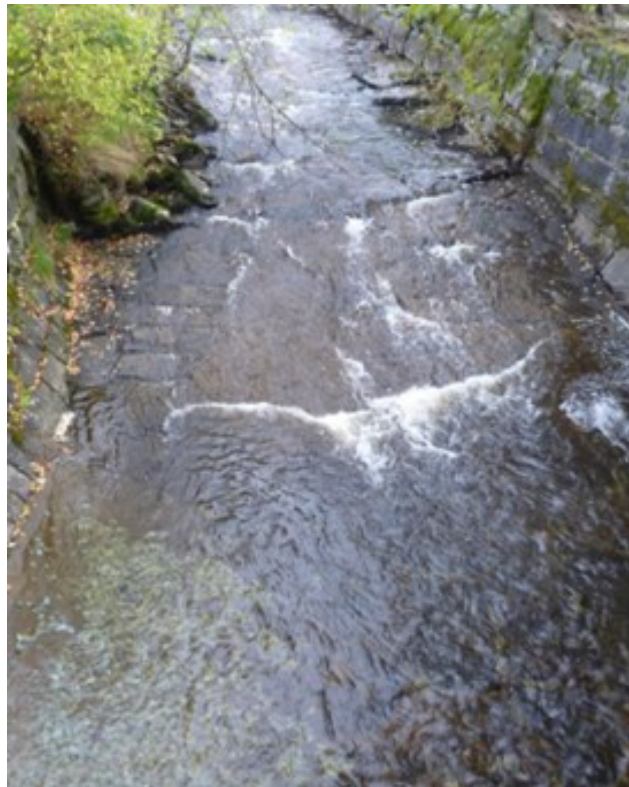
Figur 10. Flate steinheller lagt i elvebunnen under brukrysning ifbm Fv 633. Foto: Morten Bergan

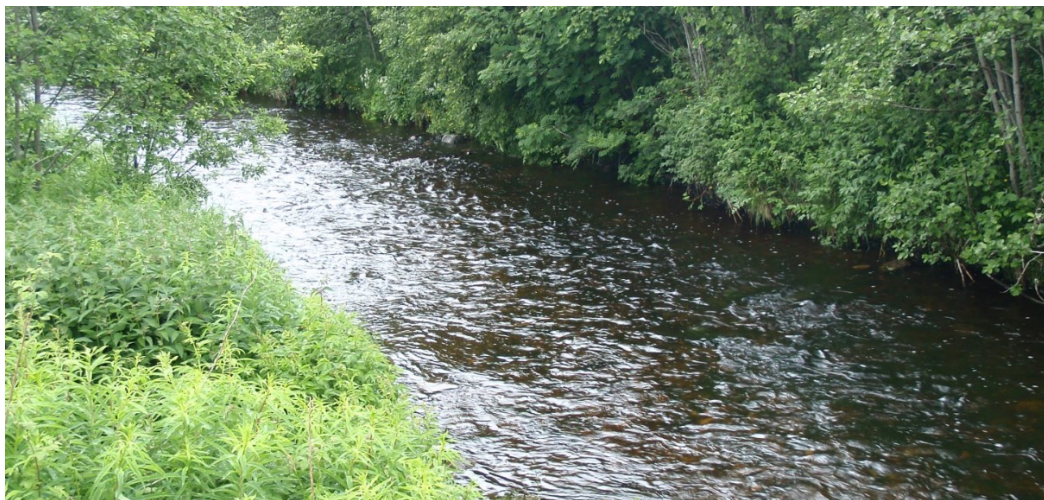
Bøvra er en tilsigselv til Gaustadvatnet. Det er ingen sjøvandrende fiskebestander i dette vassdraget. Bøvra krysser FV 692 om lag 6-7 kilometer før munning til Gaustadvatnet. Veikrysningen er angitt som vandringsbarriere i Anonym (2012), som følge av høydeforskjell ved utløp og lav vandedybde gjennom veien. Vi har ingen ytterligere data eller kunnskap om krysningen utover dette. Bøvra er en svært produktiv gyte-elv for ørret i Gaustadvatnet (Bergan & Arnekleiv 2009). Gaustadvatnet er overbefolket av røye og innlandsørret (Bergan, pers. medd.), noe som skyldes stor tilgang på gyteområder i utløpselva Eidåa, tilløpselva Bøvra og flere egnede gytebekker til vatnet. Veikrysningen under Fv 692 i Bøvra har slik vi ser det, uansett fiskeførende egenskaper, mindre økologisk betydning for fiskebestandene i vassdraget. Vi vurderer veikrysningen som potensielt vandringshindrende, og gir fargekode oransje og prioriteringsnummer 3, med ingen prioriterte behov for tiltak som følge av overnevnte vurderinger.

Figur 11. Nedre del av Bøvra til Gaustadvatnet. Foto: Morten Bergan.

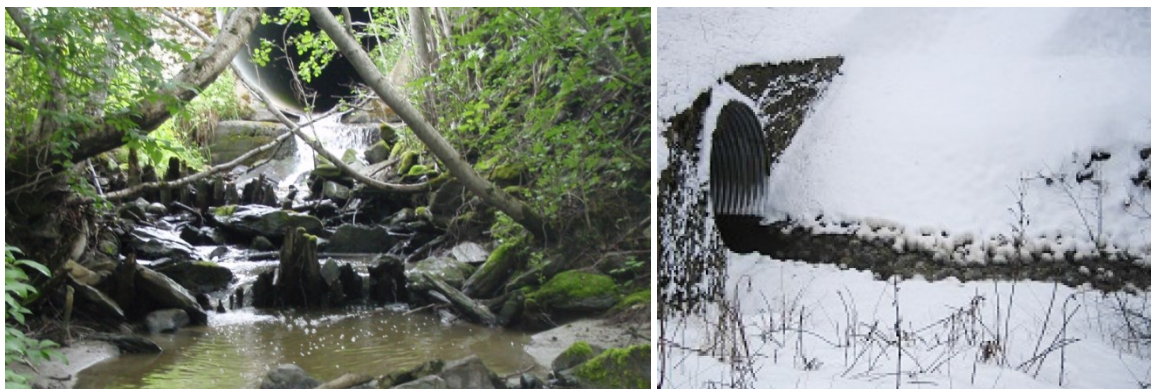
Stordalsbekken krysser Fv 707 i det som fram til nylig har vært en vandringstoppende veikulvert. Tiltaket for å utbedre vandringsveien er gjennomført på en god måte, og det foretas årlig utsjekk på om tiltaket fungerer. Sjørret har enda ikke etablert seg oppstrøms Fv 707 (Nøst 2012- 2015), men reetablering kan ta lengre tid, og andre faktorer (reduert vannkvalitet pga forurensning o.l.) kan virke inn på reetableringstiden. Veikrysningen anses som uproblematisk for fiskevandring, gis fargekode grønn der ingen ytterligere tiltak behøves.

Figur 12. Veikulvert under Fv 707 i Stordalsbekken før (2006, t.v.) og etter (2012, t.h.) tiltak. Foto: Morten Bergan/Statens Vegvesen.

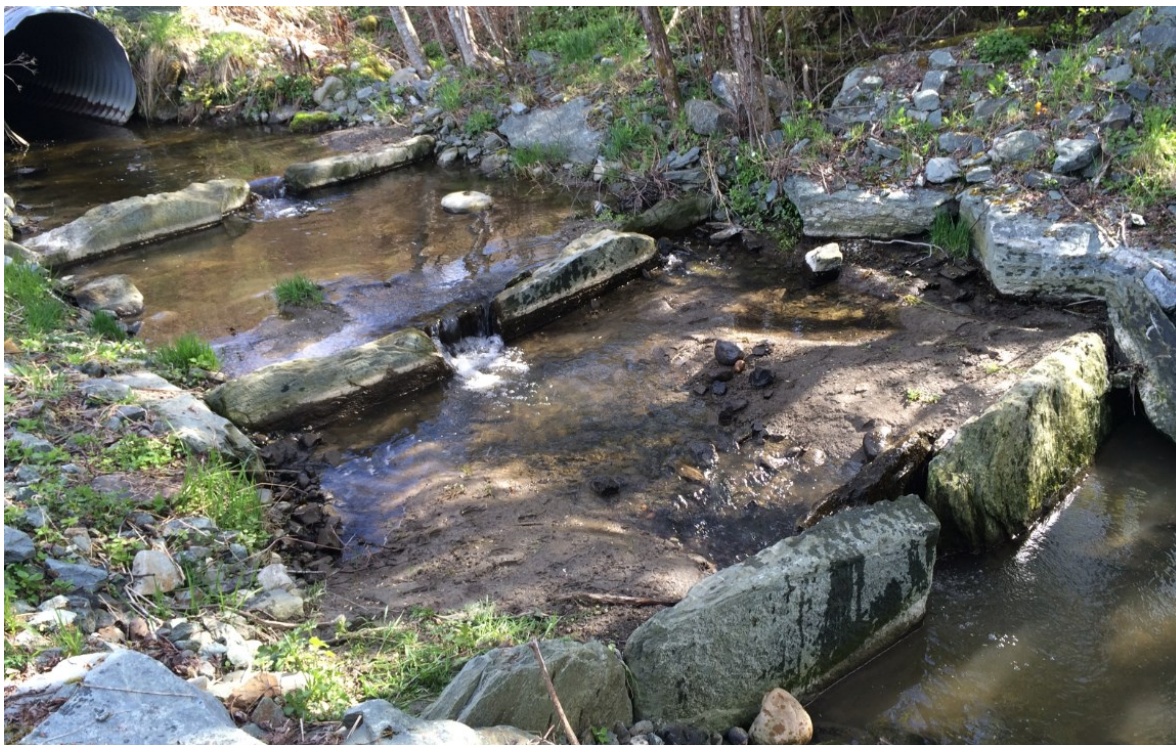
Figur 18. Alle terskler ved befaring i mai 2015. Foto: Morten Bergan.

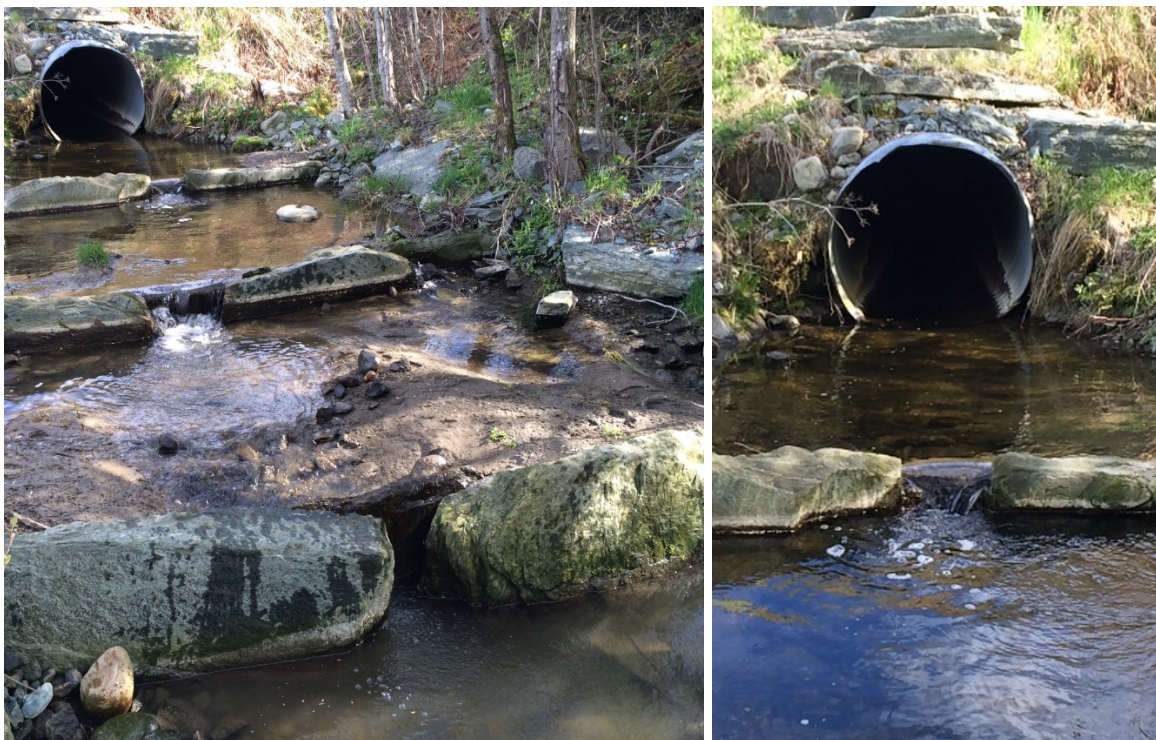
Figur 19. Alle terskler og kulvertutgang ved befaring i mai 2015. Foto: Morten Bergan.

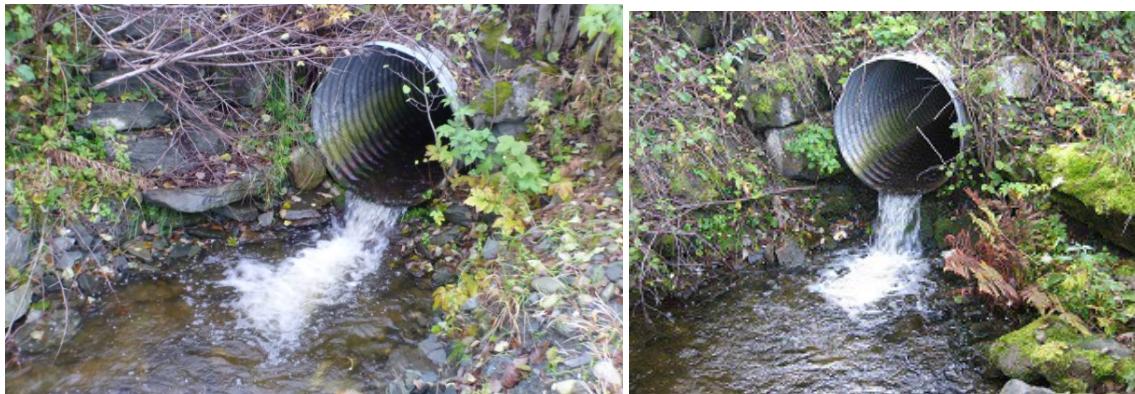
Grøsetbekken renner ut ved Flakk i Trondheim. Bekken er også navngitt som Flakkbekken (Bergan mfl. 2006). Bekken krysses av Fv 715 noen hundre meter før utløp til sjøen, og veikulverten har vært vandringsstoppende siden veien ble anlagt (Bergan 2006, Anonym 2012). Tiltak er nå gjort ved utløpet av kulverten, der høydeforskjellen nedstrøms kulverten skal være redusert ved utlegging av masse. Det er foreløpig ikke fastslått at sjørret har vandret forbi og benyttet bekkestrekninger oppstrøms veien til gyting, til tross for at Grøsetbekken har akseptabel vann- og miljøkvalitet. Ungfiskundersøkelser etter at tiltak er utført ved veikrysningen har ikke avdekket oppgang av sjørret forbi veien (Nøst 2013, 2014). Bekken krysses av traktorvei som har gitt vanskelig oppgangsforhold nedstrøms Fv 707, og har tidligere også hatt noe problematiske oppgangsforhold ved munningen til sjøen (Bergan mfl. 2006). Fargekode gul med behov for overvåking og bekreftelse på at tiltaket fungerer fastsettes.

Figur 21. Veikulvert i 2013 etter tiltak (t.v.) og i 2011 før tiltak (t.h.). Høydeforskjellen mellom kulp og kulvert er redusert noe, men sjørret har foreløpig ikke passert veikulverten. Foto: Morten Bergan.

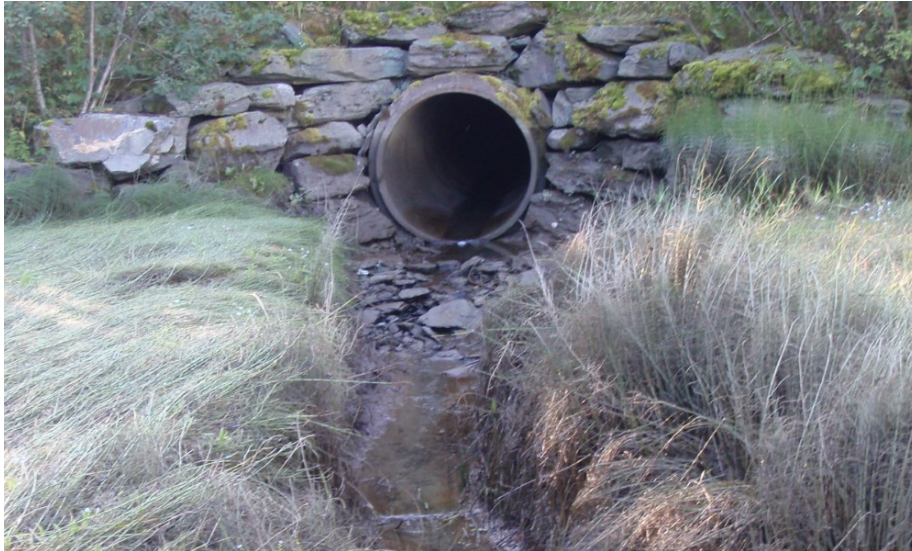
Reitanbekken krysser E 39 like før munning til Gaula nedstrøms Udduvoll bru. Bekken har vært både laks og sjørretførende inntil de senere år (Bergan & Arnekleiv 2009), men er i dag så godt som fisketom oppstrøms veien (Bergan 2015). Årsaken skyldes gjenøring og tilstopping av kulverten under E 39. Fargekode rød fastsettes, med prioriteringskode 1.

Figur 24. Veikulvert under E39 i 2007. Foto nedstrøms veien. Foto: Morten Bergan.

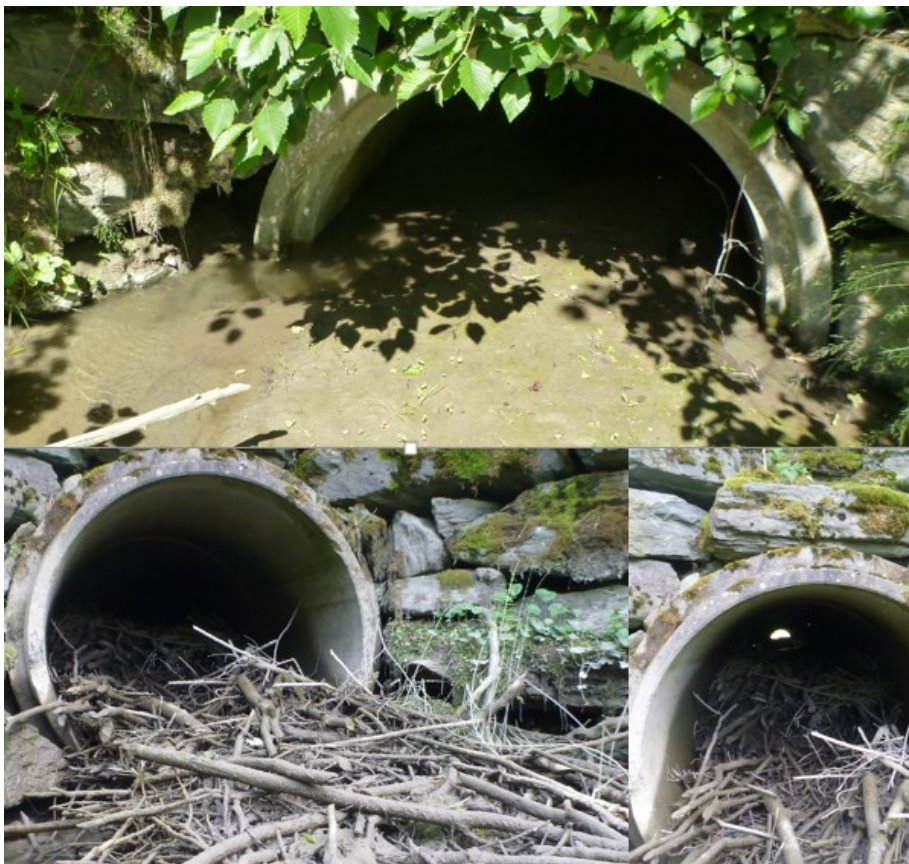
Figur 25. Veikulvert under E39 i 2014. Foto oppstrøms (øverst) og nedstrøms (nederst). Foto: Morten Bergan.

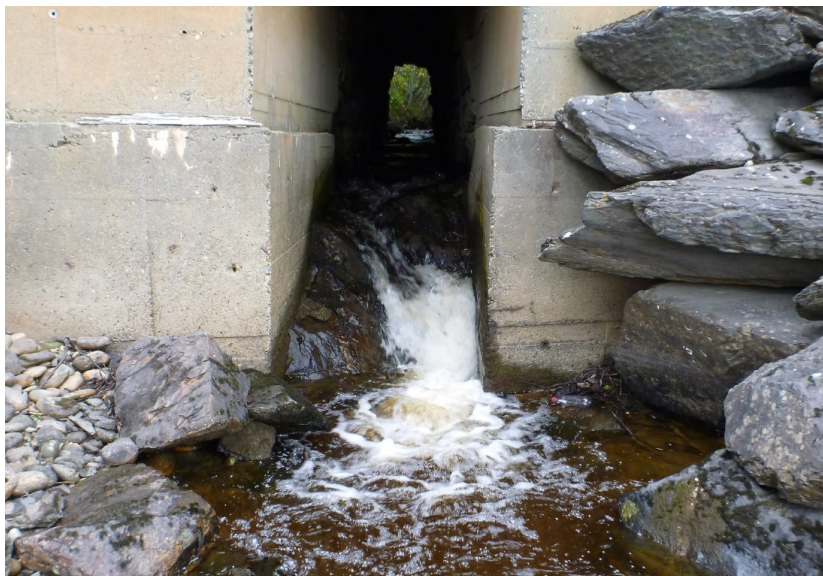
Gyllbekken krysser EV 6 like før munning til Gaula ved Gylløyan. Bekken er tidligere rapportert å ha vanskelige oppgangsforhold fra Gaula, som i enkelte år fører til bortfall av gyting av sjøørret i bekken (Bergan & Arnekleiv 2009, Solem mfl. 2014, Bergan 2015). Det er registrert over 100 årsyngel ørret per 100 m² etter år med gyting oppstrøms EV 6 (Bergan & Arnekleiv 2009). Enkelte år skjer ingen gyting i bekken (Solem mfl. 2014), og årsaken er at fisken ikke klarer å passere EV 6. Veikrysningen er avsmalnende med betong langs sidene, og bekkeløpet ført over fast fjell, med høyt høydeforskjell og høy vannhastighet, uten dypere satskulper. Gaula må gå flomstor kombinert med høy vannføring i Gyllbekken for at oppgang skal skje. Fargekode oransje med prioriteringskode 1 fastsettes.

Figur 26. Veikrysning under EV 6 i Gyllbekken i 2014. Foto: Morten Bergan.

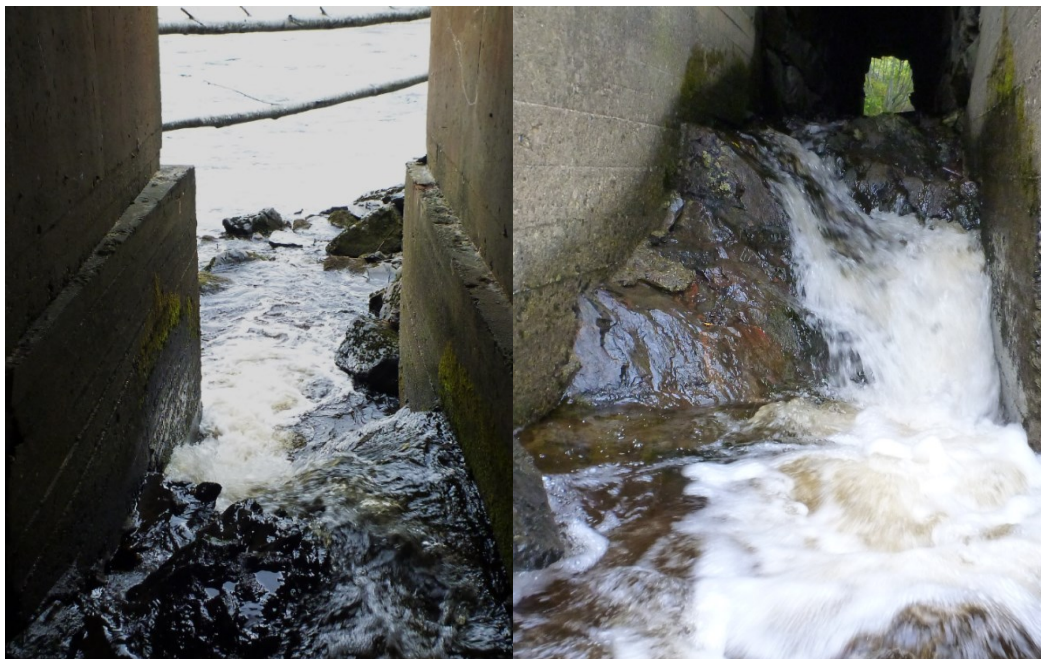
Figur 27. Veikrysning under EV 6 i Gyllbekken i 2014. Foto: Morten Bergan.

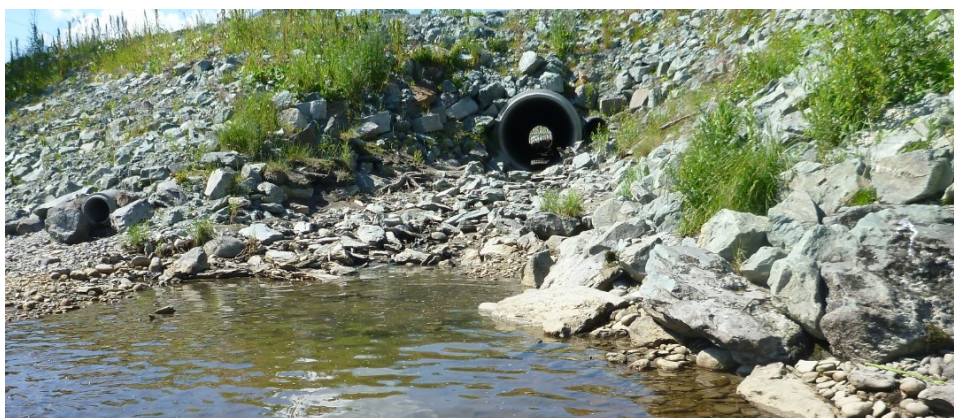
Varmbubekken munner til Gaula på vestsiden av elva ved Varmbo på Melhus. Bekken ble undersøkt i 2007 (Berger mfl. 2008), hvor det ble påvist både laks- og sjøørretunger i bekken oppstrøms Fv 735. Årsyngel av ørret ble påvist lengst opp i anadrom strekning av bekken, og indikerte at de viktigste gyteområdene lå her. Bekken var nesten fisketom i 2014 (Bergan 2015). Årsaken er fortrinnsvis en nyanlagt veikulvert under Fv 735; anlagt de siste årene (www.norgebilder.no). Kulverten, sammen med veiforbygningen, tar ikke hensyn til fiskepassasje, og er utført med rundt betongrør sperret med rist. Rista er tiltettet. Kulverten er videre plassert for høyt oppe i veiforbygningen, slik at det kun teoretisk kan være mulig å passere på flom i Gaula, kombinert med høy vannføring i Varmbubekken. Det har ikke skjedd oppvandring av gytefisk de siste årene (Bergan 2015). Fargekode rød fastsettes, med prioriteringsnummer 1.

Figur 28. Nylige inngrep, i form av veiutfylling, kulvert og utretting/steinsetting ved Fv 735, har umuliggjort oppgang av sjøørret til Varmbubekken. Foto: Morten Bergan.

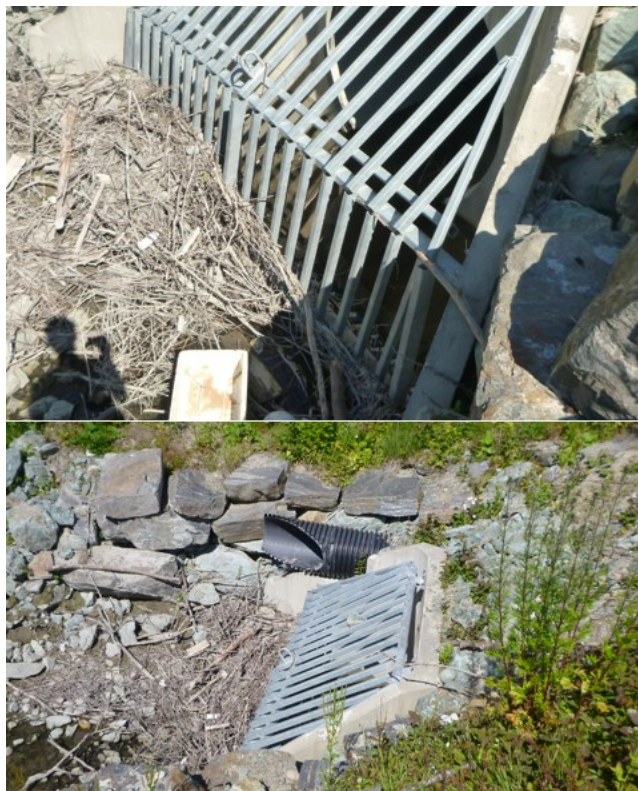
Figur 29. Tett rist foran inngangen til kulverten under Fv 735. Foto: Morten Bergan.

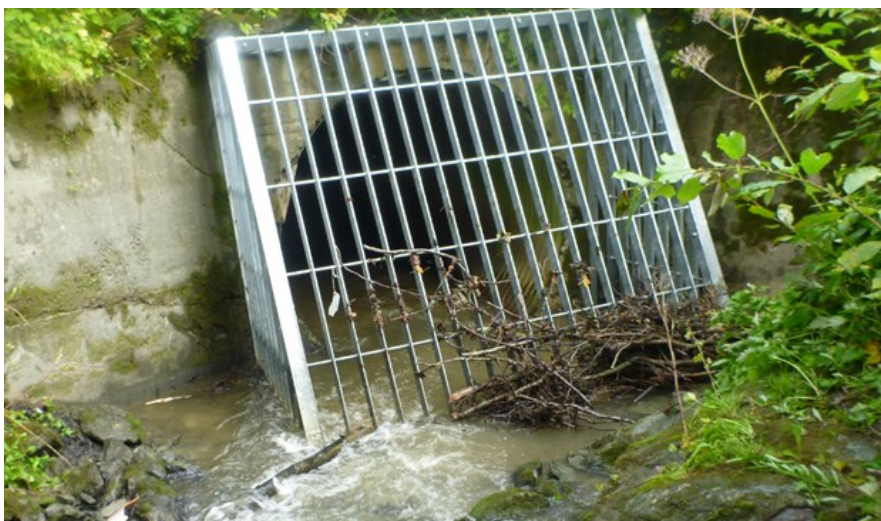
Langbekken munner ut i Gaula bare noen få meter fra Ratbekken. Solem mfl. (2014) påpeker usikkerhet med hensyn til kryssing under Ev 6 og/eller lukking under jernbane noen hundre meter oppstrøms Ev 6. Undersøkelser i 2014 (Bergan 2015) avdekker at det er frie vandringsveier forbi Ev 6, men at vandringsbarrieren er etablert ved kryssingen av jernbanen (ansvarsområde for Jernbaneverket). Dette har ført til et tap på ≥ 5 kilometer anadrom strekning i Langbekken. Fargekode grønn og ingen tiltaksbehov for Statens vegvesen sitt ansvarsområde Ev 6 fastsettes, men årlige behov for ettersyn av rist foran inngangen til kulverten må utføres.

Figur 32. Inngang til veikulvert under Ev6 i Langbekken. Foto: M.Bergan.

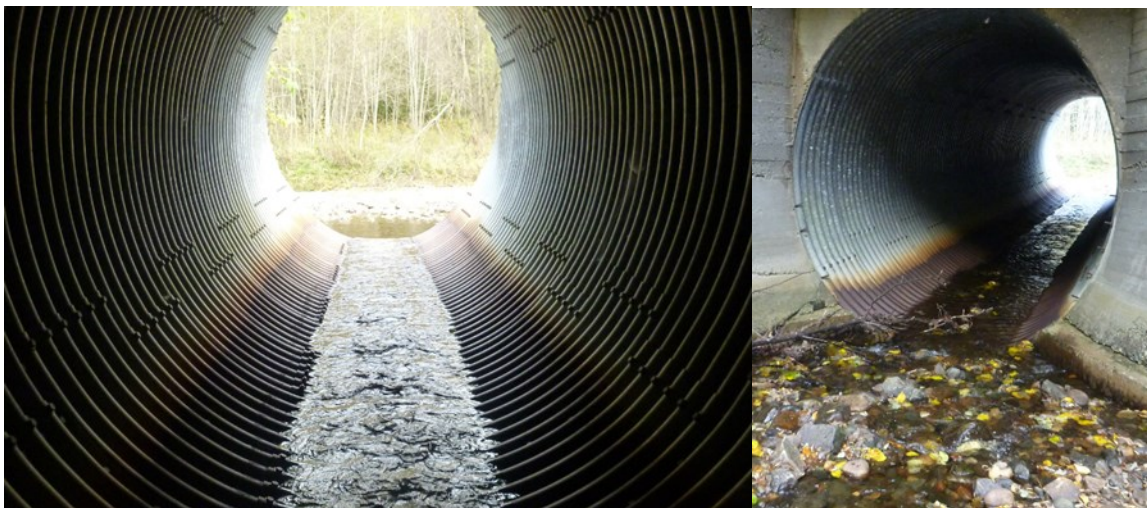
Plassbekken er definert i en samlekategori av bekker til Gaula på strekningen Bones-Bjørnga (122-350-R). Bekken er undersøkt i nyere tid (Bergan 2015), og har oppgang av sjøørret, og den ble også beskrevet som en god sjøørretbekk i 1986 (Byskov mfl. 1986). Ungfiskbestanden oppstrøms Fv 30 var i 2014 noe redusert (Bergan 2015). Plassbekken krysser Fv 30 like før munning til Gaula. Kulverten har høyt fall (± 50 cm), og lav vanddybde på normal vannføring. En dyp kulp nedstrøms kan gi oppgangsmuligheter for gytefisk på høy vannføring, men kan også føre til ingen passering i år med lav vannføring under gytevandringen. Variasjoner i ungfiskbestanden og evt. bortfall av sjøørret i Plassbekken i enkelte år er vurdert å være en direkte konsekvens av den vandringshindrende kulverten under Fv 30 (Bergan 2015). Vi fastsetter fargekode oransje med prioriteringskode 2.

Figur 35. Innside ned mot utløp (t.v) og innløp (t.h.) ovenfor veien i kulvert under Fv 30.

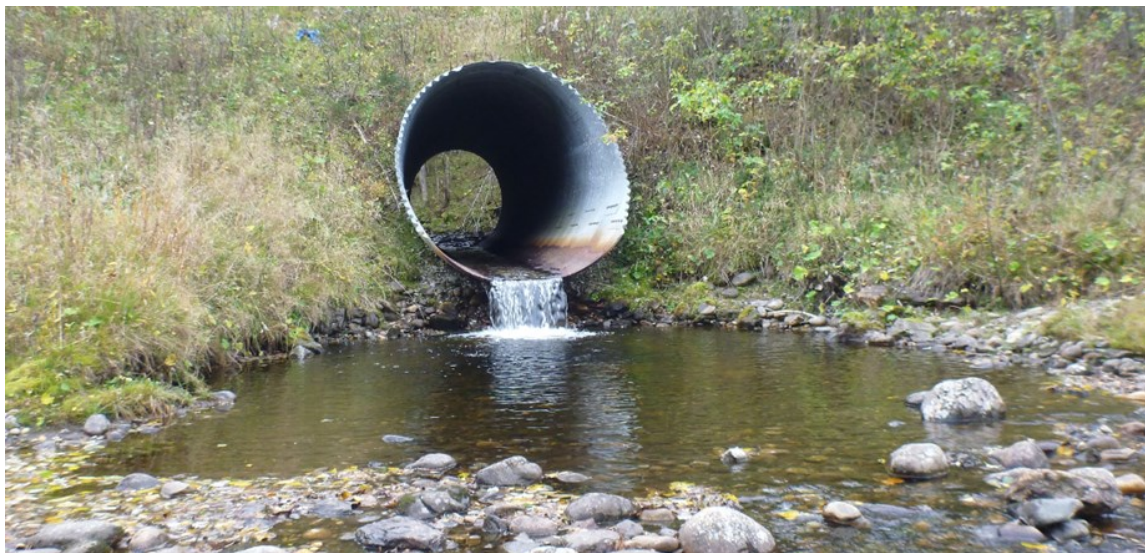
Figur 36. Kulvert under Fv 30 i Plassbekken. Foto fra nedsida av veikulverten. Foto: Morten Bergan.

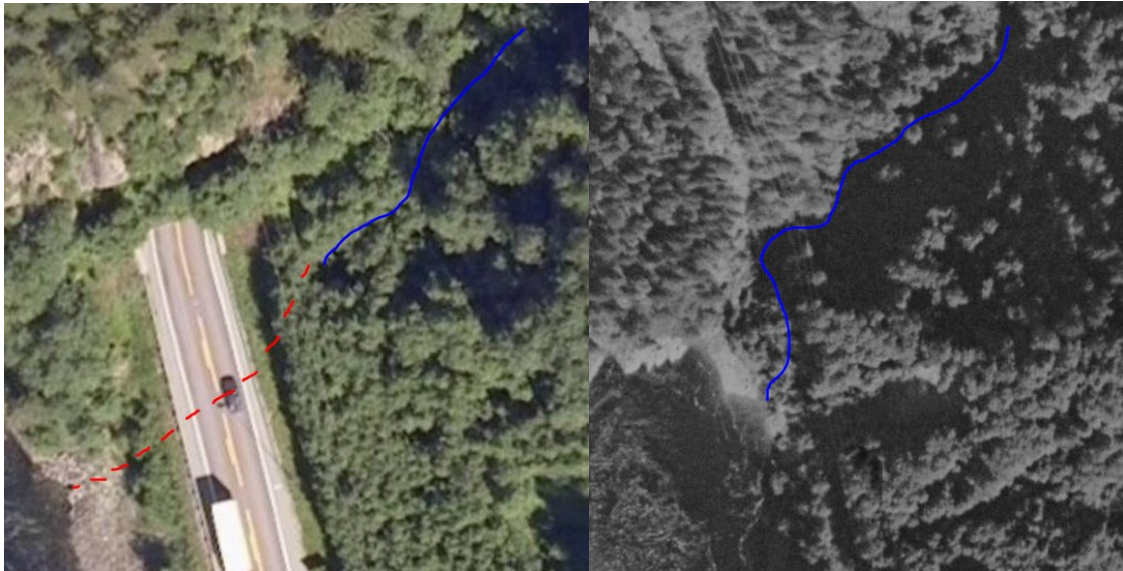
To opprinnelige sjørretbekker, Hundåa og Kvennvassbekken, krysser EV 6 like før munning til Gaula på denne strekningen av EV 6 oppstrøms Hage bru. Vi har informasjon (e-post fra Vold Elveeierlag) om at det er vanskelig oppgangsforhold i disse bekkene, men omfang, konsekvens og økologisk effekt på sjørret er aldri undersøkt eller vurdert faglig. Vi fastsetter gul fargekode med behov for oppdatert kunnskap.

Figur 38. Hundåa`s munning til Gaula under EV 6 (t.v.) og i 1956, før EV 6 ble anlagt. Flyfoto: <http://kart.finn.no>

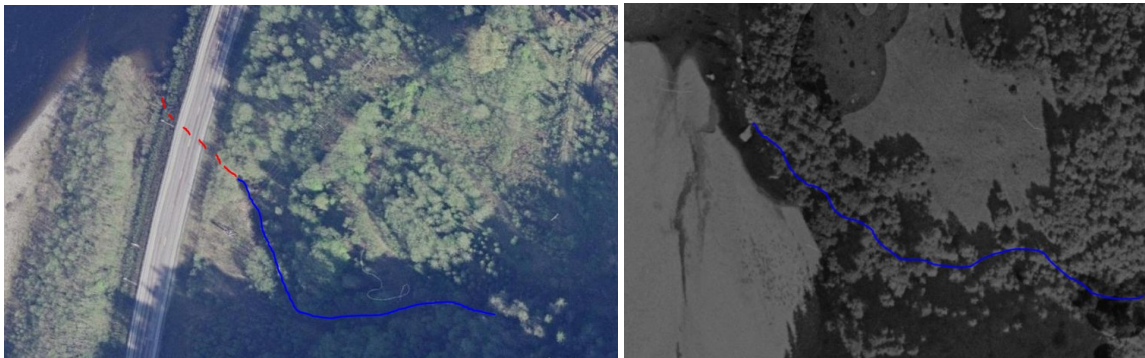
Figur 39. Kvennvassbekken `s munning til Gaula i dag (over) og i 1956 (under). Flyfoto: <http://kart.finn.no>

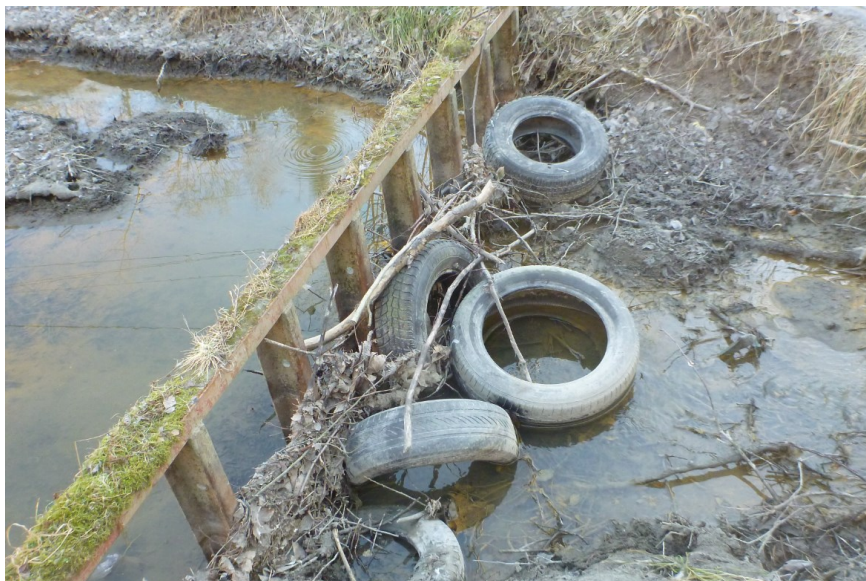
Enganbekken krysser Fv 630 før munning til Gaula ved Støren. Veikrysningen er tidligere antatt å stoppe oppgang av sjørret (Bergan & Arnekleiv 2009). Overvåking de siste årene viser at veikulverten (og kulvert under jernbane) er fiskeførende i enkelte perioder, men at vannkvaliteten er begrensende faktor for sjørretbestanden i bekken (Bergan & Aanes 2015). Det er imidlertid fare for tiltetting av både vei- og jernbanekulvert over tid, med oppsamling av skrot, kvist og bildekk. Vi fastsetter grønn fargekode og ingen behov for tiltak inntil videre, men forutsetter at situasjonen overvåkes etter hvert som Enganbekken oppnår akseptabel vannkvalitet iht fastsatte miljømål (Bergan & Aanes 2015).

Figur 40. Nedslamming og tendens til tiltetting ifbm kulverter under både jernbane og Fv 630 i Enganbekken. Foto: Morten Bergan.

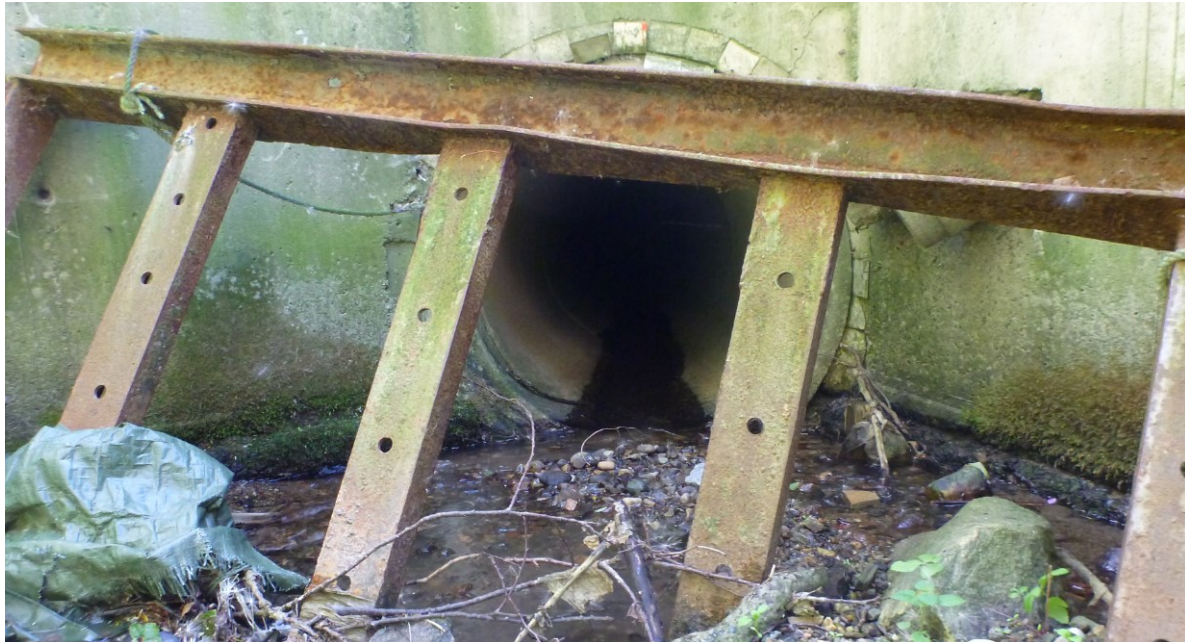
Elsetbekken munner ut i Trondheimsfjorden på Byneset. Bekken er sjørrettførende (Bergan mfl 2008, Nøst 2015 i arbeid) opp til Fv 707, der kulverten under veien og et tidligere bensinstasjonsområde stopper oppgang. Kulverten er et ≥ 100 meter langt betongrør. Tidligere gikk sjørreten et godt stykke forbi dette partiet (Bergan 2013). Vi fastsetter fargekode rød og prioriteringsnummer 2 for veikrysningen i Elsetbekken.

Figur 41. Overside (innløp) av kulvert under Fv 707 i Elsetbekken. Foto: Morten Bergan.

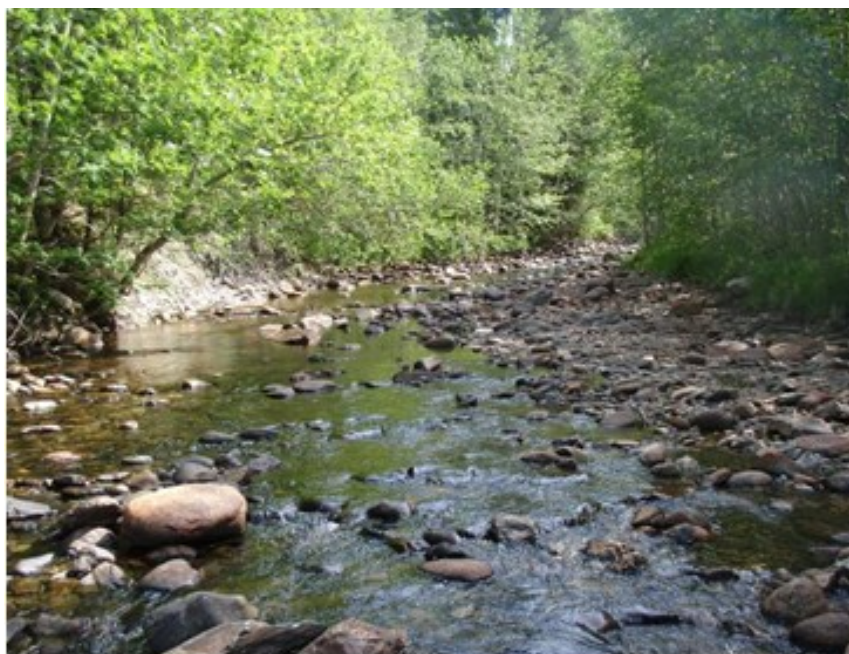
Vannforekomsten er omdefinert (fra 123-75-R Litjelva). Vulubekken/Litjelva er en av de viktigste gytebekkene til ferskvannstasjonær strekning av Nidelva i Klæbu kommune (Berger mfl. 2008, Arnekleiv mfl. 2012). Vassdraget krysser Fv 704 noe over en kilometer før samløp med Nidelva. Oppstrøms veikulverten er det potensielt opp mot 5 kilometer egnet gyte- og oppvekstområder for Nidelvørret, og sannsynlig vandringsvei opp til Rassveita (162 moh). Dette forholdet er ikke utsjekket i felt. Anonym (2012) beskriver veikrysningen under Fv 704 som delvis vandringshindrende, noe som også er påpekt av LFI NTNU Vitenskapsmuseet (Pers.medd.). Kulverten består av en flat betongbunn med svært lav vannstand i perioder, og det er en høydeforskjell på 10 cm ved utløpet. Vi vurderer det som mulig å passere veikrysningen ved stor vannføring, men at vandringsvinduet er sterkt innsnevret for oppvandrende gytefisk fra Nidelva, men at den økologiske konsekvensen er ukjent. Veikrysningen gis fargekode oransje og prioritiseringsnummer 1, som følge av Nidelvørretens viktige forvaltningsmessige betydning, stor betydning som rekreasjonsområde for allmenheten og økende trusselbilde for ørret i Nidelva (Davidsen mfl. 2013, Bergan & Arnekleiv 2009, Berger mfl 2008, Nøst 2006-2014, www.tofa.no).

Figur 42. Vulubekken (Litleelva/Litjelva). Foto: M.Bergan.

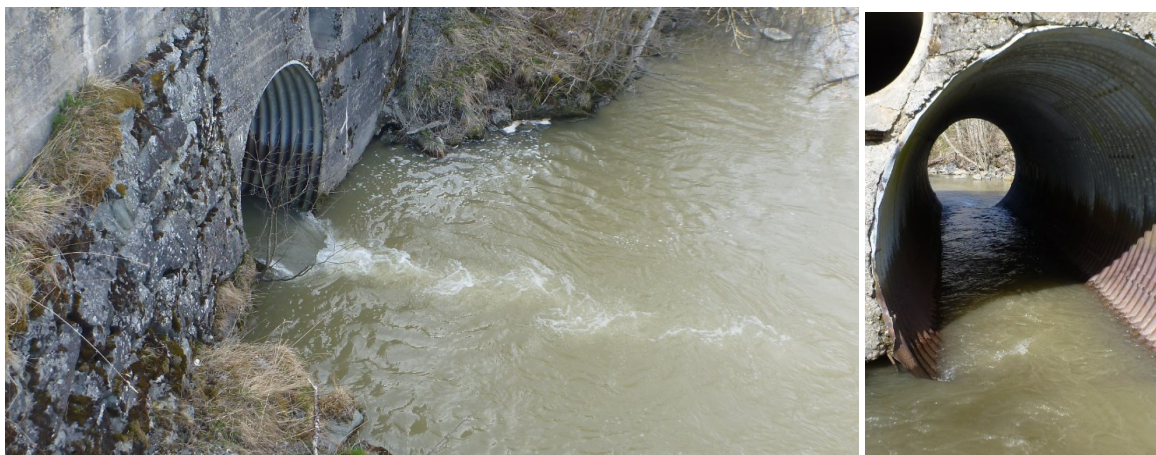
Amundbekken er en tilsigsbekk til Nidelva oppstrøms lakseførende strekning i Trondheim kommune. Bekken har tidligere vært en av de lengste og viktigste gytebekkene for nidelvørret, men er i dag svært belastet vannkjemisk (Nøst 2006, 2014). Det er meget beskjeden gyting oppstrøms Fv 922 i dag, men vannkvalitet er trolig den mest begrensende faktoren. Veikulverten under Fv 922 krysser Amundbekken like før samløp med Nidelva. Det er i perioder stor høydeforskjell ved kulvertutløpet (Anonym 2012), og siden Nidelva er regulert kan høydeforskjell være et problempunkt for oppvandring ved lave vannføringer i Nidelva kombinert med gytevandringstidspunkt for ørret. Samtidig utgjør kulvertutformingen et delvis vandringshinder for spredning av ørekyt. Ved utbedring av kulverten kan ørekyt lettere vandre opp i bekken og etablere seg. Ørekyt ble for første gang påvist oppstrøms Fv 922 i 2014 (Bergan, upubliserte data). Det er ikke ønskelig å utbedre for enkel oppgang av ørekyt, samtidig som vi vurderer det som passerbart forbi veikulverten for større gytefisk på et relativt stort vandringsvindu i Amundbekken og Nidelva. Like nedstrøms kulverten er satskulpen for ørret dyp (>1 meter), og dette skal gi gode nok vandringsmuligheter slik vi ser det. Lengden på kulverten, vanndybden og -hastigheten skal også tillate forbivandring. Vi fastsetter oransje fargekode med prioriteringskode 3, og ingen behov for tiltak inntil videre. Vassdraget overvåkes jevnlig av Trondheim kommune, og resultater herfra kan endre vurderingen med tiden.

Figur 43. Amundbekken og kulvert like før munning til Nidelva når Nidelva går på høy vannføring. Foto: Morten Bergan.

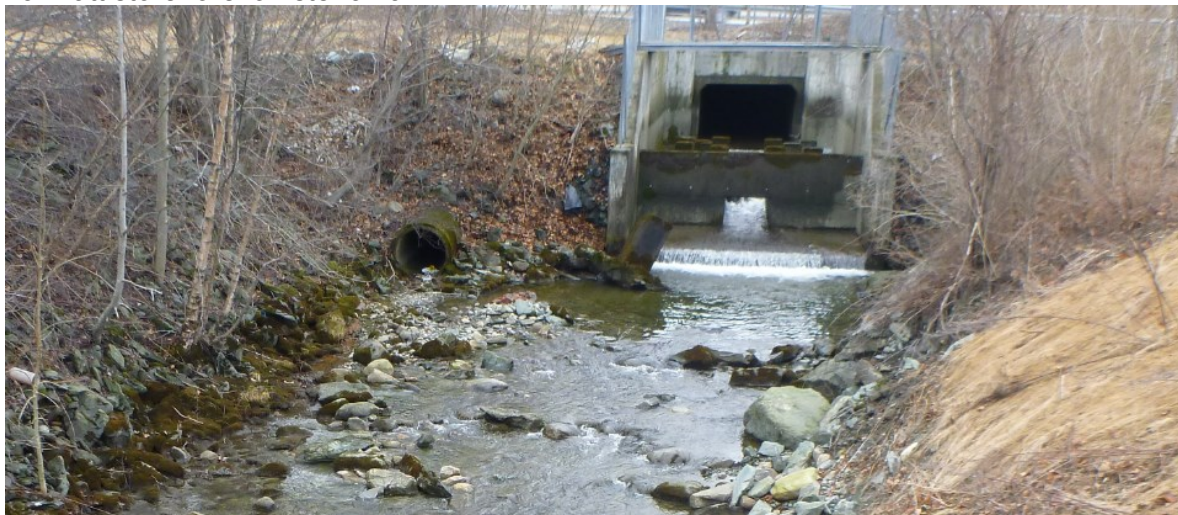
Vikelva er gjenstand for betydelig overvåking og tiltak for å hente tilbake en tidligere sjøørretbestand (Nøst 2007-2014). Teoretisk skal det nå være muligheter for sjøørret å nå helt opp til veikulverten ifbm EV 6, men lukkingen under Peterson papirfabrikk er ikke enda dokumentert å føre oppgangsfisk fra sjøen. Dette vil synliggjøres de nærmeste årene. Veikrysningen under EV 6 er i dag barriere for sjøvandrende laksefisk. For ål er vandringsmuligheten usikre. Opprinnelig gikk sjøørreten opp til en foss oppstrøms EV 6, noe over 500 meter oppstrøms dagens teoretiske stoppested nedstrøms EV 6. Elvestrekninger oppstrøms er dominert av grovt substrat, men har flere partier med gode gytemuligheter. Veikrysningen under EV 6 er lang (≥ 200 meter) og komplisert. Inngrepet er har ført til tap av et areal på 3000 m², med anslått potensiale på 10 smolt per 100 m². Tapt produksjon er dermed 300 sjøørretsmolt årlig som følge av veikulverten. Veikrysningen får statuskode rød, men følge av kost/nyttevurderinger settes prioriteringskode 3 inntil videre. Tiltak for å lette vandringsveier for ål kan måtte iverksettes i framtiden, da Vikelva er eneste vandringsvei for ål opp til Jonsvatnet, og en stor mengde tilknyttede vann/vassdrag, som ifølge lokalkjente tidligere har hatt store forekomster av ål.

Figur 44. Vikelva opp mot kulvert under Ev 6. Nedstrøms Ev 6. Foto: Morten Bergan.

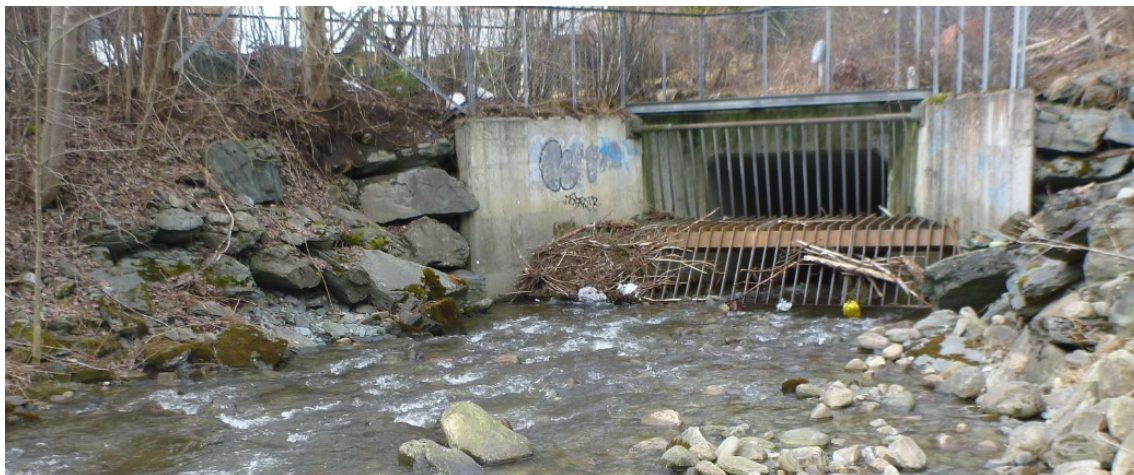
Figur 45. Vikelva ned mot kulvert under Ev 6. Oppstrøms Ev 6. Foto: Morten Bergan.

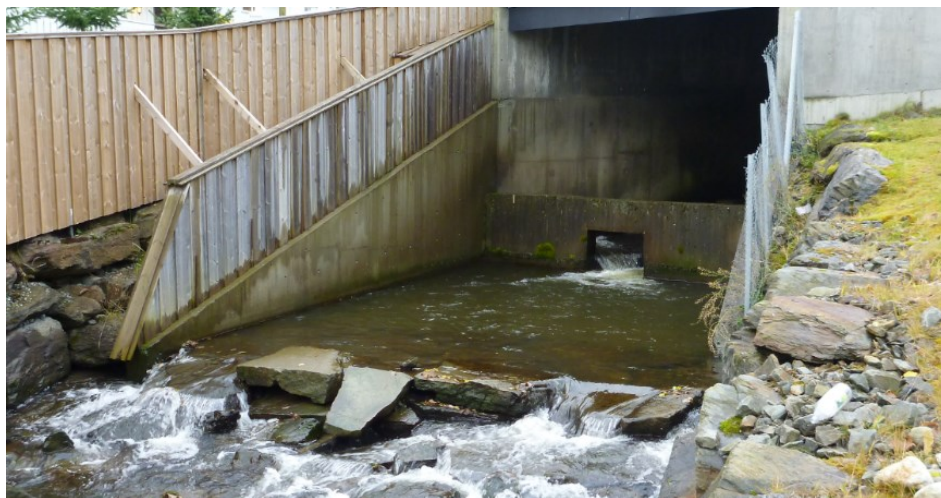
Vikhammerelva var opprinnelig et av de viktigste sjøørretvassdragene i indre del av Trondheimsfjorden. Vassdraget er undersøkt flere ganger i løpet av de siste 10-20 år, senest i 2012 (Bergan & Berger 2014). Omfanget av anadrom strekning er ikke fullstendig kartlagt, men dreide seg trolig opprinnelig om minimum 1 mil elvestrekning og anslagsvis 38 000 m² (Bergan 2013, Bergan & Berger 2014). I dag er kun de nederste 200 meter av Vikhammerelva tilgjengelig for sjøørret, noe som kan ha ført til et årlig tap på mellom 1900 og 7600 sjøørretsmolt (Bergan & Berger 2014). Tre kulverter stopper oppgang i Vikhammerelva i dag. Alle kulverter, hhv. under Fv 950, Fv 941 og EV 6, er Statens vegvesen sitt ansvarsområde i vassdraget. Kulvert under FV 950 (nr. 87) er ikke passerbar på bakgrunn av lengde og fall i kulvert, og dermed for høy vannhastighet. Hverken innløp- eller utløp av kulverten utgjør her et problem. Problemet er lengden på om lag 175 meter, som har ført til at helningsgraden og vannhastigheten har blitt for stor, kombinert med lav vandybde. Kulvert ifbm. Fv 941 Granheim (nr.75) har fall på 3 meter, og lang, flat betongbunn med lav vandybde. Kulvert under EV 6 (nr. 3) har bratt fall over flere meter, der lite hensiktsmessige terskler som ikke er fiskeførende, er etablert. Vikhammerelva tilegnes fargekode rød på alle kulverter, med prioriteringskode 1. Tiltak må prioriteres sterkt ved alle disse tre problempunktene. Det er et langsiktig miljømål etter vannforskriften å hente tilbake dagens omfattende, tapte areal for sjøørret i Vikhammerelva, noe som trolig må gjøres etappevis som følge av kostnader.

Figur 46. Kulvertutløp nedstrøms Fv 950 (nr. 87) i Vikhammerelva. Foto: Morten Bergan

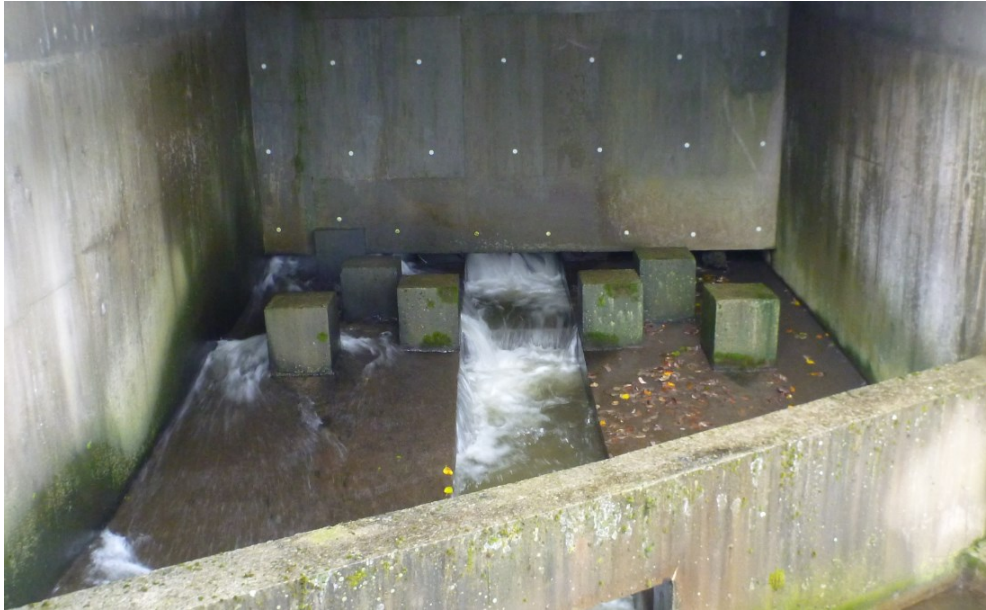
Figur 47. Kulvertutløp nedstrøms Fv 950 (Nr. 87) i Vikhammerelva. Foto: Morten Bergan.

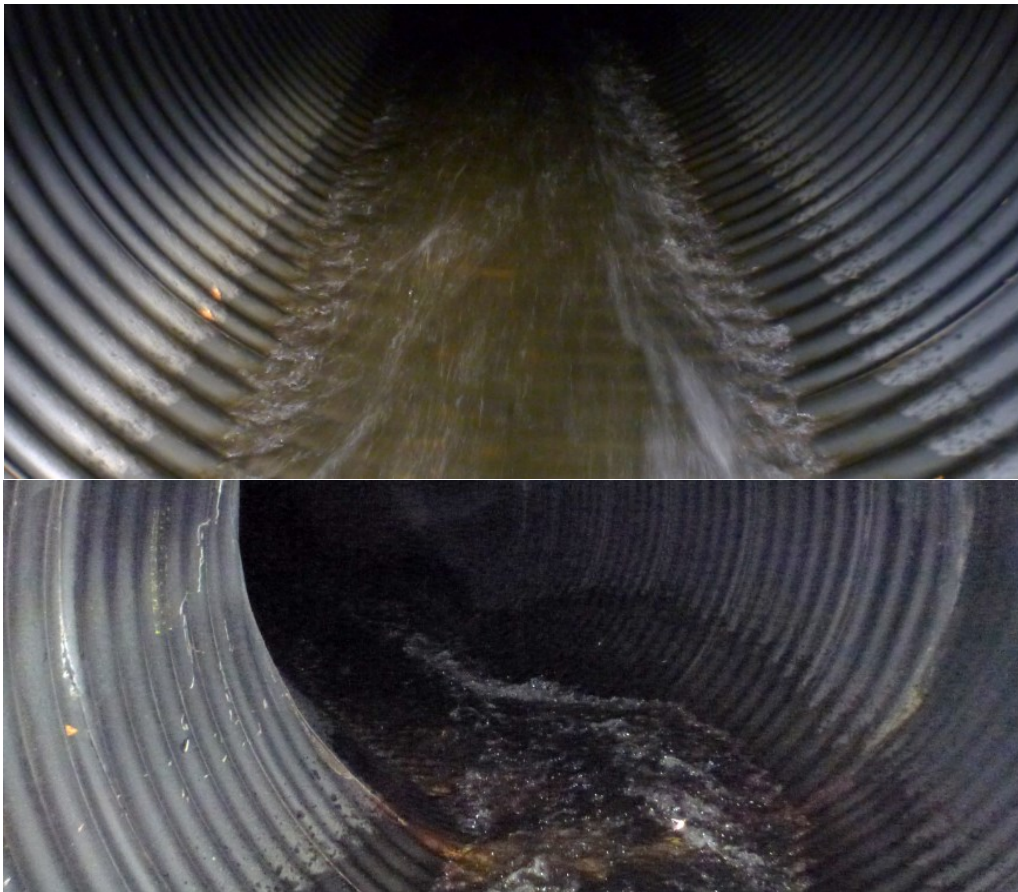
Figur 48. Øvre del av kulvert ifbm. Fv 950 (nr. 87) i Vikhammerelva. Foto: Morten Bergan.

Selve kulverten under EV 6 framstår som fiskeførende, med tilfredsstillende vanddybder og moderat vannhastighet. Like før innløp oppstrøms EV 6 er den imidlertid for bratt, og terskellene er for små, slik at oppvandring ikke lar seg gjøre for noen størrelsesgrupper av fisk.
